**Informe de Daños en Infraestructura en el
Distrito de Riego 014, Rio Colorado por el
Terremoto del 4 de Abril de 2010**

**Reunión del Citizen's Forum Rio Colorado
El Centro, Ca., 7 de Junio de 2010**

DISTRITO DE RIEGO 014, RIO COLORADO BAJA CALIFORNIA Y SONORA

REPARACION DE DAÑOS OCASIONADOS POR TERREMOTO DE 7.2 GRADOS RICHTER
REGISTRADO EL 4 DE ABRIL DEL 2010

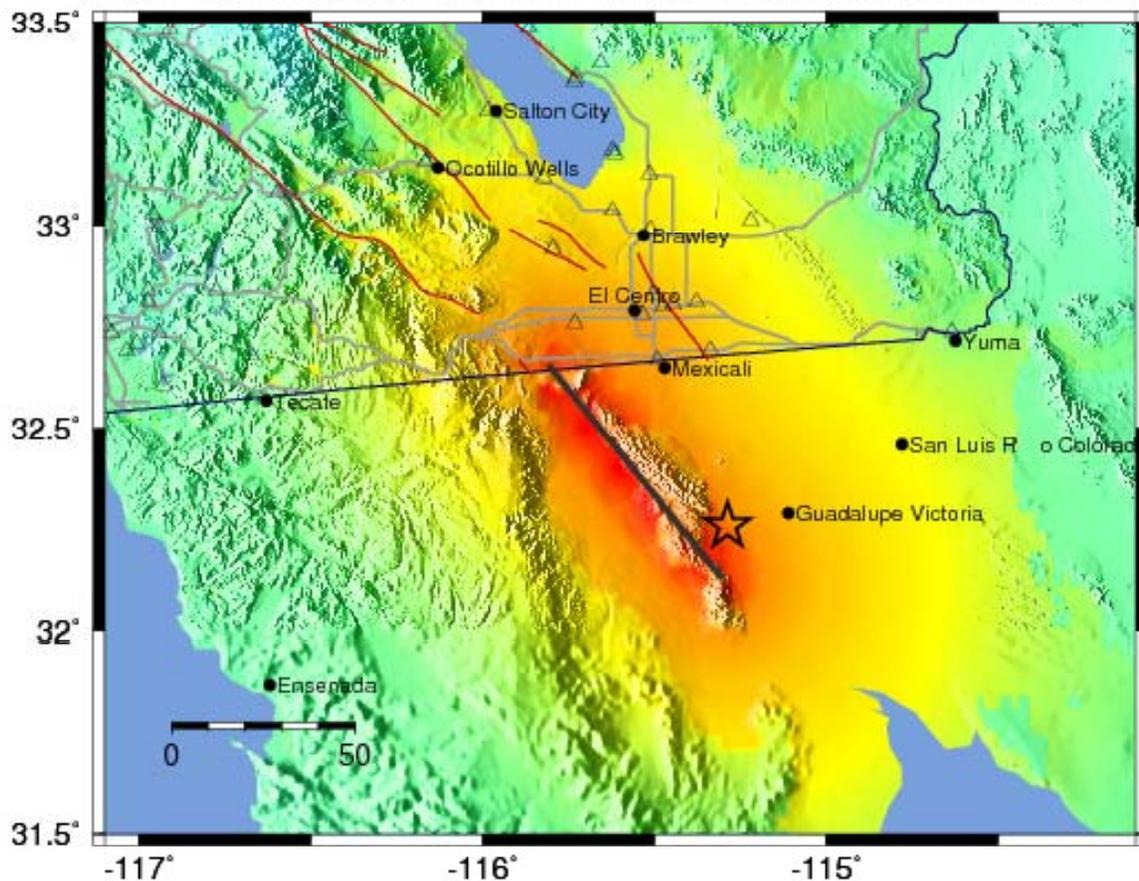
CISN ShakeMap for Sierra El Mayor Earthquake

Sun Apr 4, 2010 03:40:42 PM PDT M 7.2 N32.26 W115.29 Depth: 10.0km ID:14607652

El epicentro del sismo se localizó a 48 km al SSE de Calexico, CA., sobre la falla Laguna Salada.

El evento de 7.2 grados en la escala de Mercalli ocurrió a las 3:40 PM el 4 de abril del 2010.

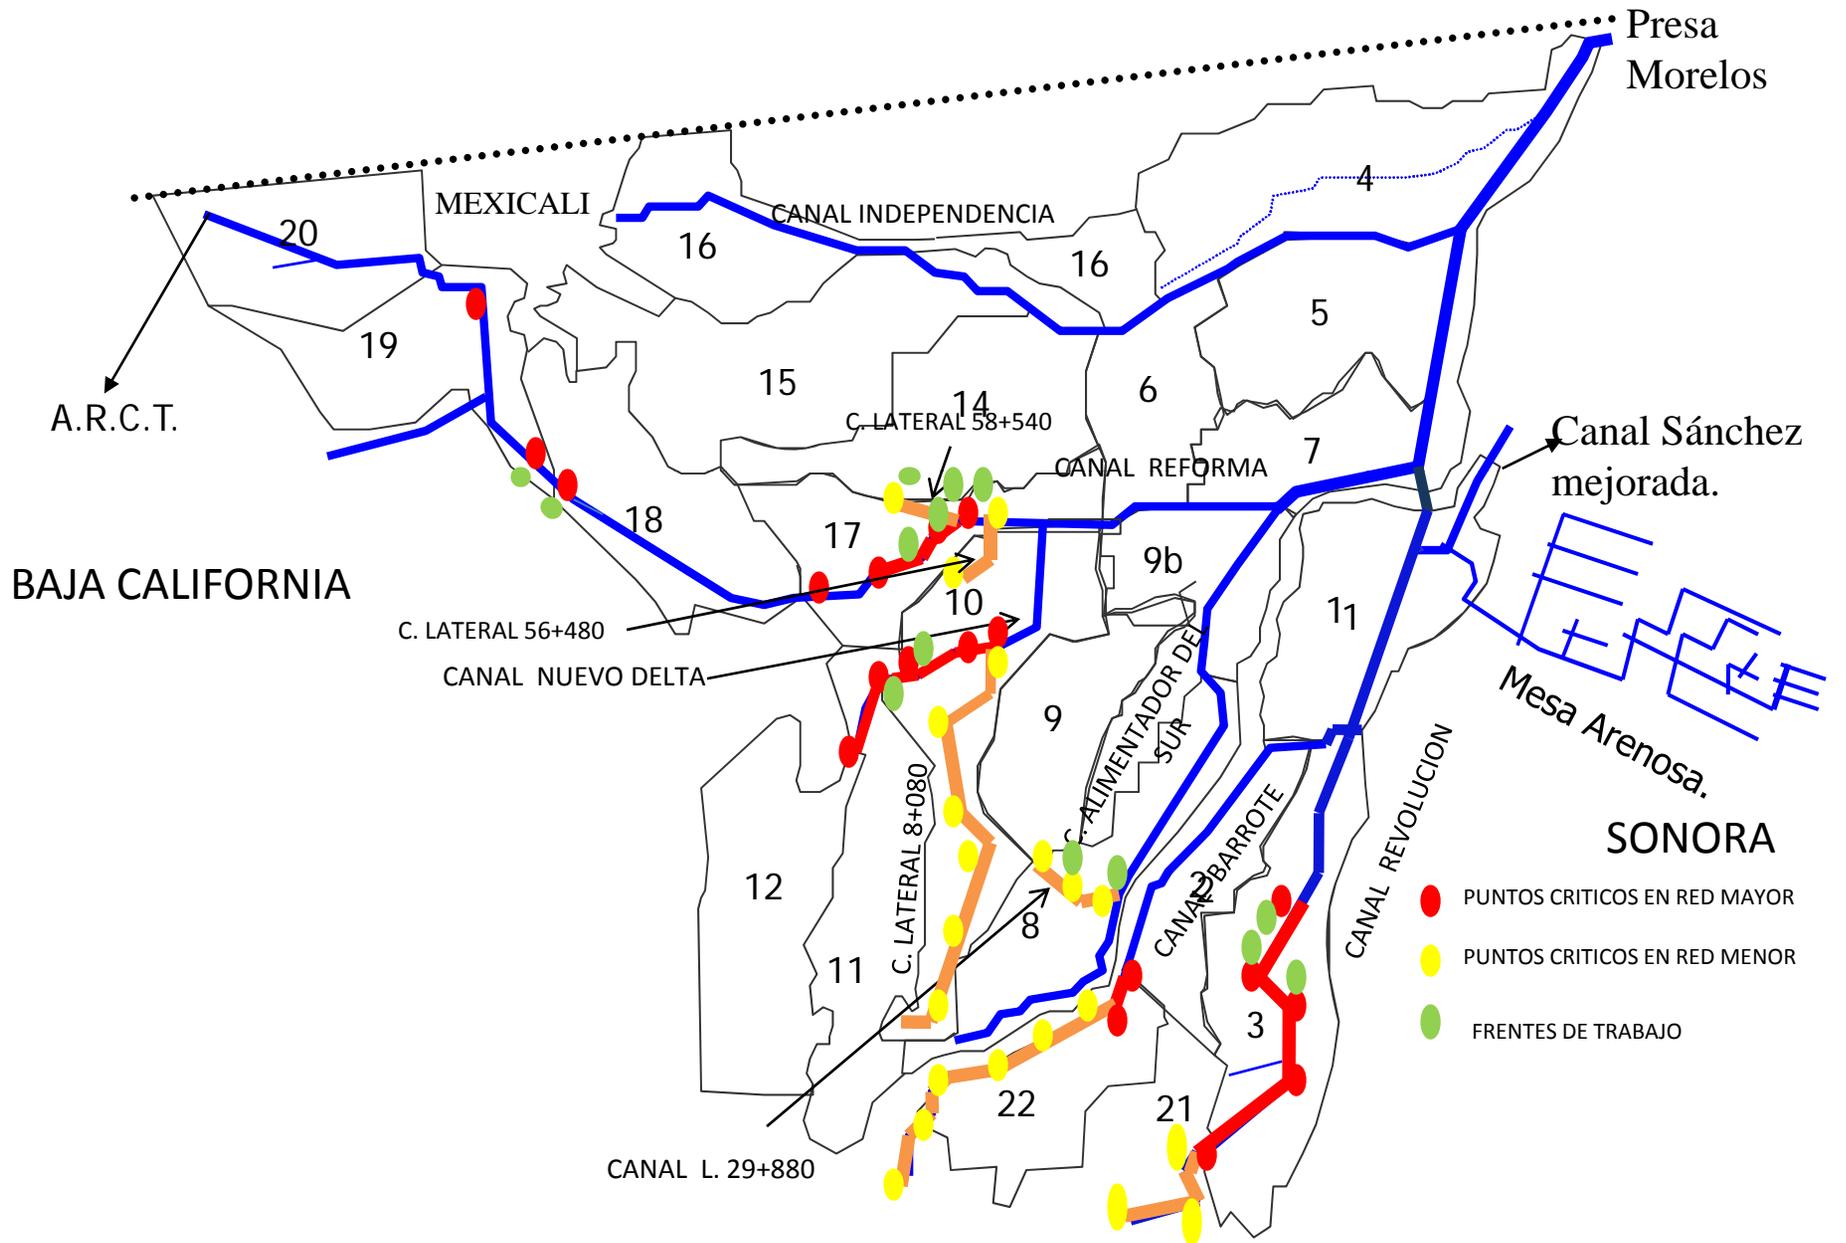
INFRAESTRUCTURA HIDRAULICA DAÑADA EN RED MAYOR POR EL TERREMOTO

Canal	Tramo	Km.	Daños
Reforma	57+000 al 65+100	8.1	Rotura de bordos y daño en losas y plantilla
Reforma	82+000al 101+000	19.0	Rotura de bordo y agrietamiento de bordos
Nuevo Delta	7+180 al 10+800	3.62	Rotura de bordo y daño en losas en plantilla y talud, represo 8+080, agrietamiento en b.
Nuevo Delta	15+200 al 16+700	1.5	Rotura de bordo y daño en losas en bordos
Nuevo Delta	17+100 al 19+200	2.1	Agrietamiento de bordos y daño en losas de plantilla y talud
Nuevo Delta	19+200 al 20+500	1.3	Agrietamiento de bordos y daño en losas de plantilla y talud
Revolució n	35+800 al 56+400	20.6	Rotura de bordos y daño en losas de plantilla y talud
Barrote	14+900 al 35+070	20.17	Rotura de bordos y daño en losas de plantilla y talud, agrietamiento de bordos
Total		76.39
